Esteettömyyskartoitus Jyväskylän kauppakeskus Forumiin

Citycon Finland Oy:n omistamat tilat

Opinnäytetyö
Toukokuu 2016
Sosiaali-, terveys- ja liikunta-ala
Toimintaterapeutti (AMK), toimintaterapian tutkinto-ohjelma

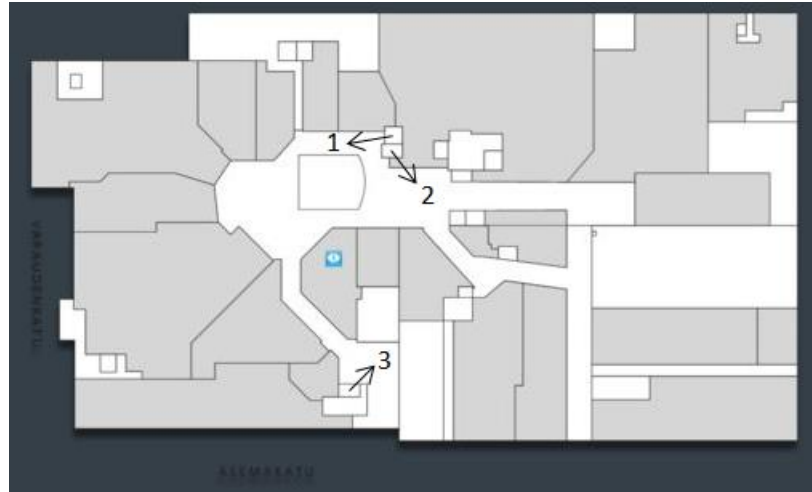
Kuvio 7. Kauppakeskus Forumin asiakashissit numero 1, 2 ja 3 (mukaillen Liikheet ja palvelut 2016)

Forumissa on kuusi sisäänkäyntiä, jotka kaikki arvioitiin. Pysäköintihallin osalta tehtiin rajausta arvioida vain liikkumisesteisille tarkoitettujen autopaikkojen eli LE-autopaikkojen läheisyydessä oleva osa hallista, sillä oletuksella, että pyörätuolin käyttäjä käyttää LE-autopaikkoja tai näiden ollessa varattuja muita sisäänkäynnin läheisiä autopaikkoja. Forumissa on kolme asiakashissiä, jotka kaikki arvioitiin (ks. kuvio 7). Hissejä numero 1 ja 2 käyttämällä pääsee kulkemaan kaikkiin kauppakeskuksen kerroksiin ja

nämä hissit ovat lähimpänä parkkihallin LE-paikkoja. Hissi numero 3 johtaa pysäköintihallista kerrokseen kaksi.

Kaikkien hissien oviaukot ovat riittävän leveitä (hissi numero 1: 1100 mm, hissi numero 2: 1000 mm, hissi numero 3: 1100 mm). Kaikki hissit pysähtyvät täsmälleen samalle tasolle kerrosten lattioiden kanssa. Hissikorien ja kerrosten väliin jäävä rako on leveydeltään sallitun rajoissa (30 mm) kaikissa hisseissä. Kaikissa hisseissä on automaattisesti avautuvat ovet. Kaikki hissikorit ovat kooltaan määräysten mukaisia (hissi 1: 1310 mm x 1700 mm, hissi 2: 1105 mm x 2190 mm, hissi 3: 1460 mm x 1460 mm). Kaikkien hissien ulko- ja sisäpuolella näkyy, missä kerroksessa hissi on. Kaikkien hissien sisällä nuolet kertovat hissien kulkusuunnasta. Kaikkien hissien ovissa on liiketunnistin, jolloin ovet pysyvät auki riittävän pitkään. Hissien numero 1 ja 2 saapuessa tilattuun kerrokseen hissien ulkopuolelle kuuluu merkkiäni.

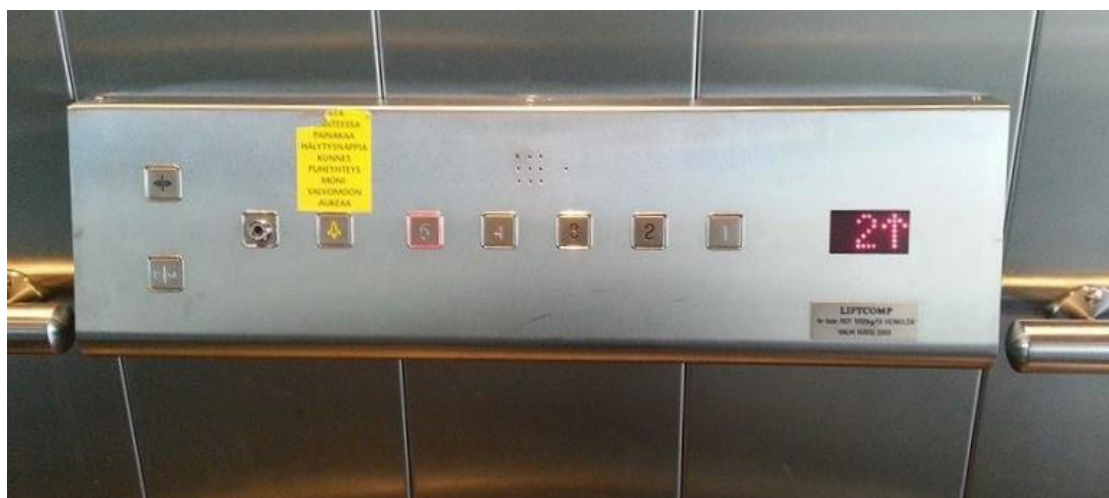
Kuvio 14. Esimerkki vaakasuorassa olevasta hissien painiketaulusta
